### COMUNE DI CANNALONGA

### DELLA DISCARICA COMUNALE DI RIFIUTI SOLIDI URBANI LOCALITA' "VALLONE DEL CARMINE"

#### PROGETTO OPERATIVO DI BONIFICA ED ESECUTIVO

| TITOLO :<br><br>ELABORATI DESCRITTIVI:<br>RELAZIONE GEOLOGICA ED IDROGEOLOGICA | | | Note: | | |

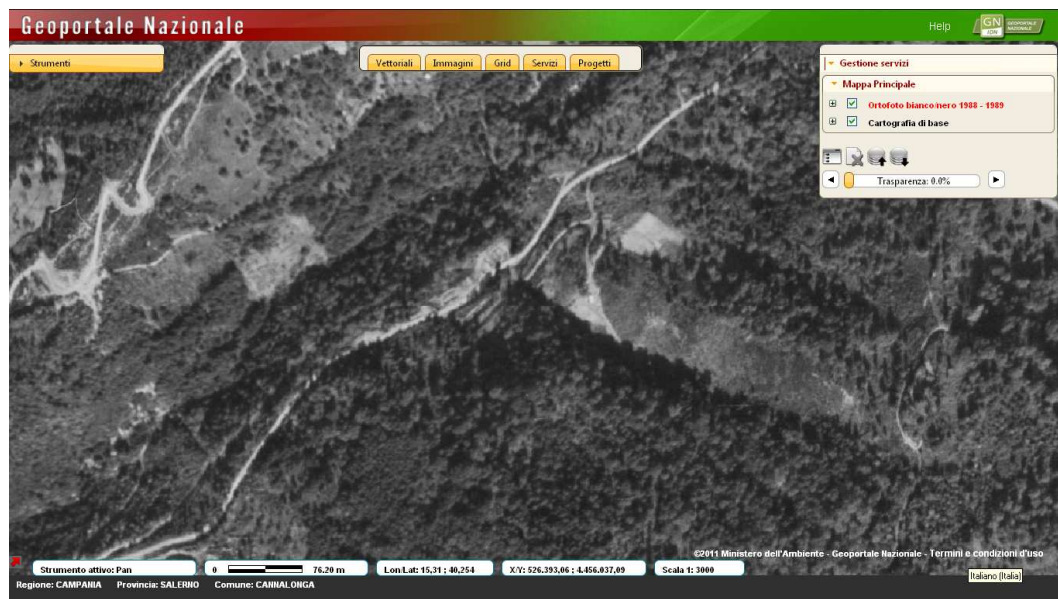
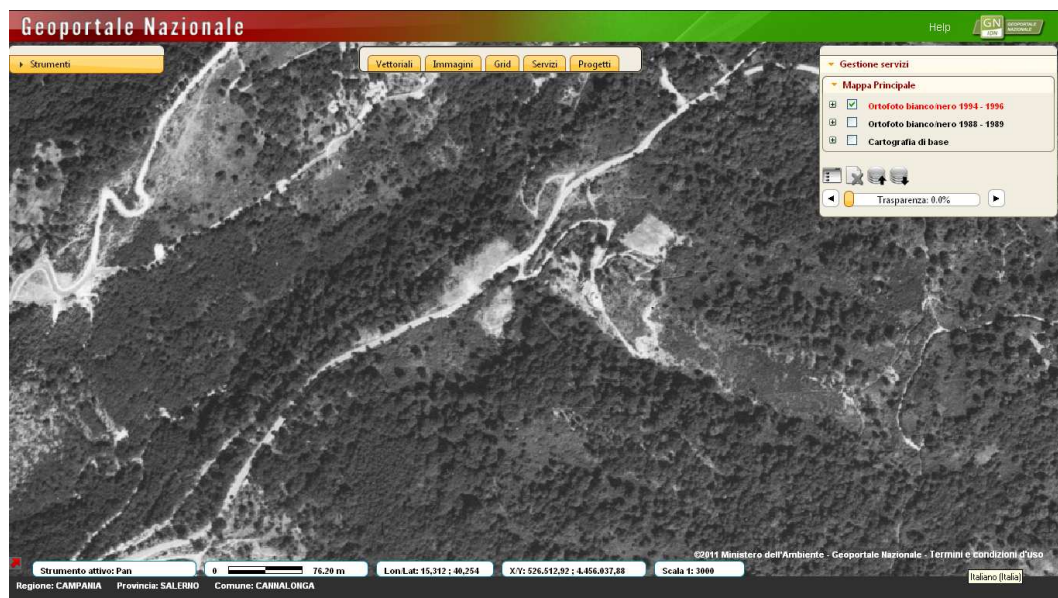
## Ortofoto -dall'anno 1988 all'anno 2008

L'analisi comparata dello studio da ortofoto [dall'anno 1988 all'anno 2012 – colore] ha permesso di verificare capillarmente ed in scala a carattere dinamico l'evoluzione geomorfologica del sito e del suo contesto denotando dei fenomeni di scalzamento ad opera delle acque di ruscellamento che si riversano nell'impluvio naturale in occasione di abbondanti precipitazioni meteoriche.

Dai sopralluoghi effettuati è stato evidenziato lungo il lato della discarica che borda l'impluvio naturale, denominato "vallone sampini" dei principi di fenomeni di scalzamento in occasioni di precipitazioni meteoriche abbondanti, gli stessi verranno arginati e mitigati con la realizzazione di opere di sostegno costituite da gabbionate rinverdite.

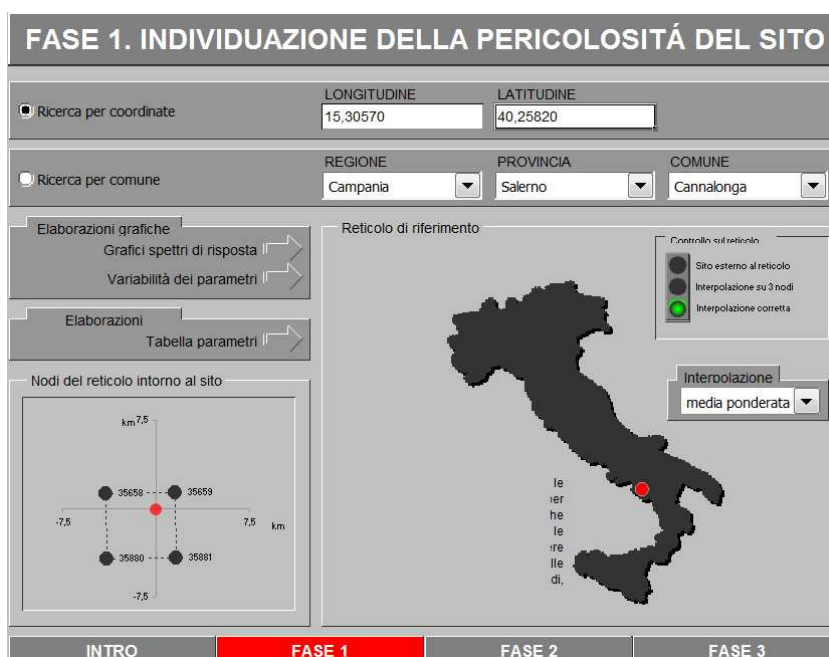
Nella figura seguente sono indicati i quattro nodi del reticolo di riferimento per il calcolo dell'azione sismica, entro cui ricade l'area in esame.
