**LAVORI DI BONIFICA E MESSA IN SICUREZZA  
DELLA DISCARICA COMUNALE UBICATA  
IN LOCALITA' "PIANO MELAI TORRICELLA EX BOSCO"**

**PROGETTO ESECUTIVO**

## RELAZIONE GEOLOGICA

*(2<sup>a</sup> Integrazione)*

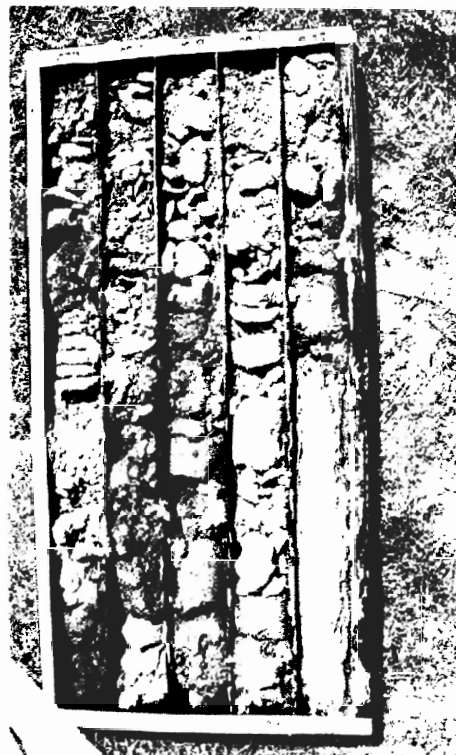
| Da (m) | a (m) | Descrizione litologica |
|---|---|---|
| 0,00 | 0,70 | Copertura vegetale di natura sabbiosa di colore giallognolo. |
| 0,70 | 10,00 | Arenaria giallognola con fratture ossidate, alternata a livelli marnoso-argillosi di 20-30 cm. |

**Foto: Campionatura estratta riposta in cassette catalogatrici**

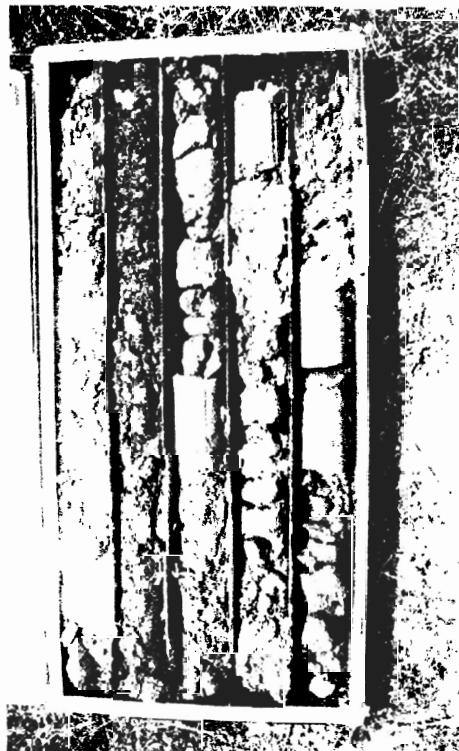
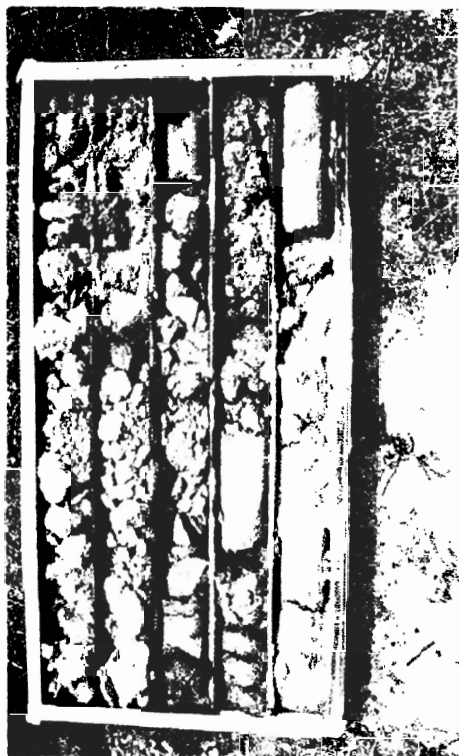
| Da (m) | a (m) | Descrizione litologica |
|---|---|---|
| 0,00 | 0,80 | Copertura vegetale di natura sabbiosa di colore giallognolo. |
| 0,80 | 10,00 | Arenaria giallognola con patine di ossidazione lungo i piani di frattura e rare intercalazioni di livelli marnoso-argillosi max 15 cm. |

**Foto:** Campionatura estratta riposta in cassette catalogatrici

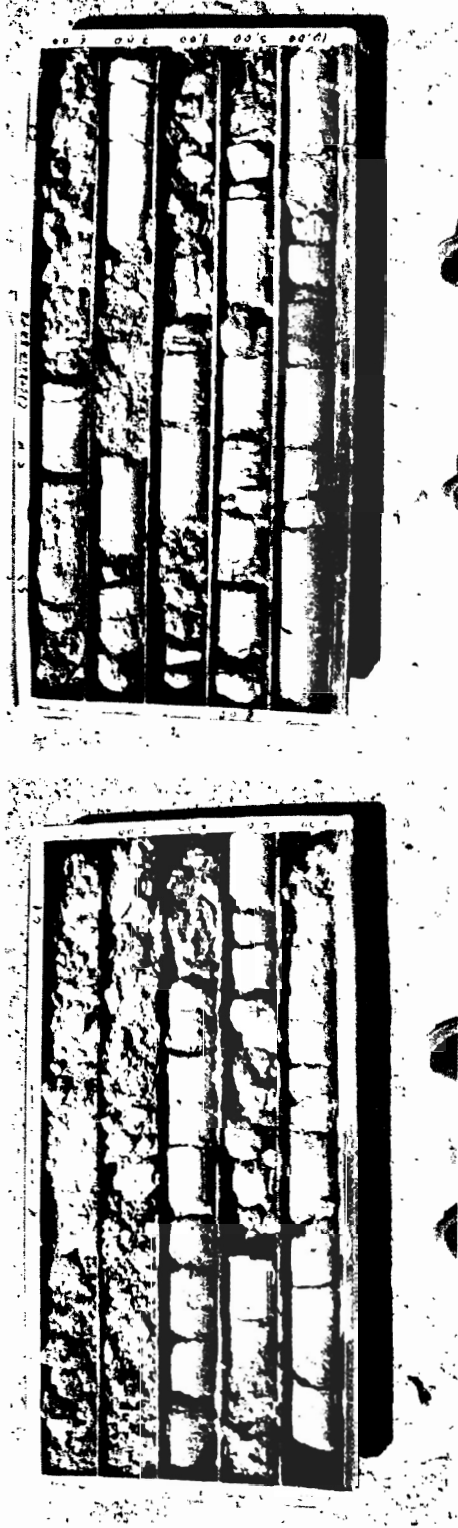
| Da (m) | a (m) | Descrizione litologica |
|---|---|---|
| 0,00 | 0,30 | Copertura vegetale di natura sabbiosa di colore giallognolo. |
| 0,30 | 10,00 | Arenaria giallognola mediamente fratturata. Da 9,00 m a 9,70m livello di marne argillose grigiastre. |

**Foto: Campionatura estratta riposta in cassette catalogatrici**

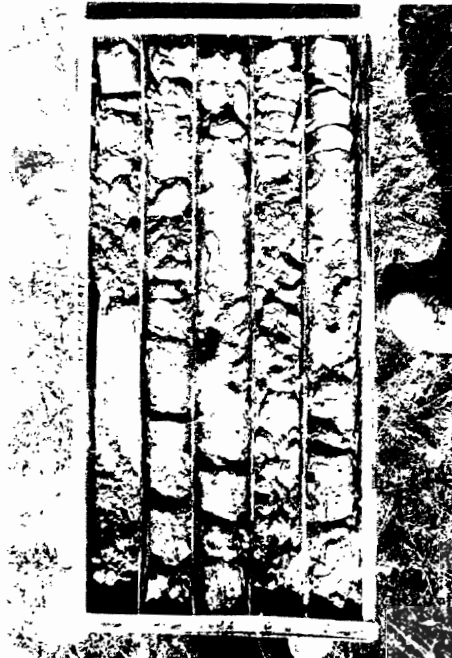
| Da (m) | a (m) | Descrizione litologica |
|---|---|---|
| 0,00 | 0,50 | Copertura vegetale di natura sabbiosa di colore giallognolo. |
| 0,50 | 10,00 | Arnaria giallognola mediamente fratturata, con livelli di argille marnose. |

**Foto:** Campionatura estratta riposta in cassette catalogatrici
