COMUNE DI LIBERI

Titolo progetto: **INDAGINI PRELIMINARI EX-DISCARICA  
COMUNALE LOCALITA' CESCO CUPO**

Titolo elaborato: **Relazione tecnico descrittiva finale**

data:  
Marzo 2021

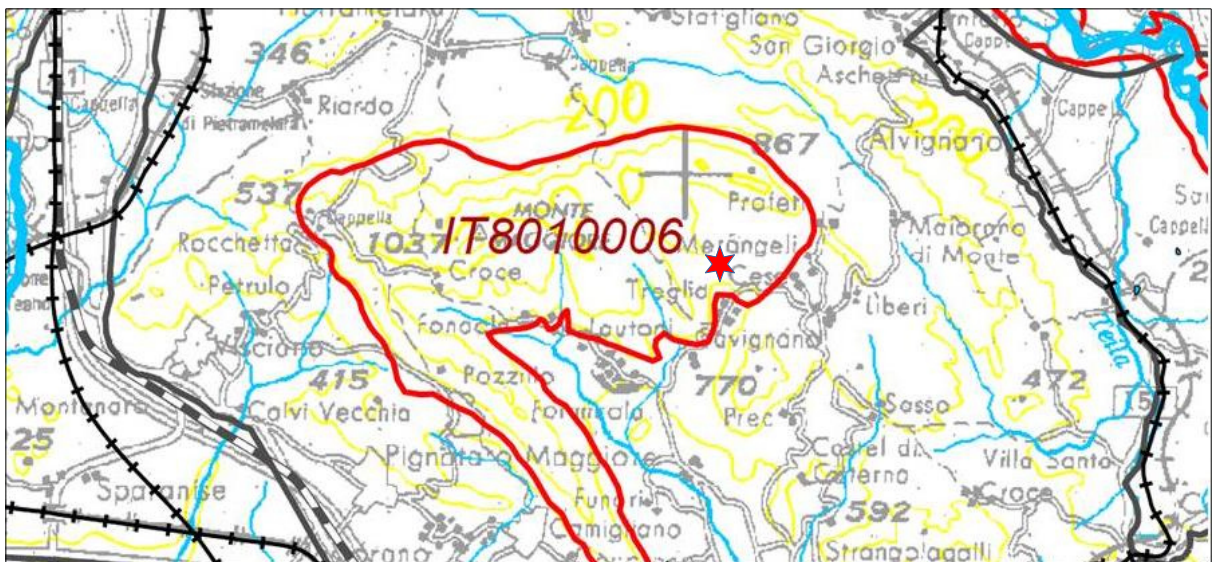
Fig.2. Area SIC Monte Maggiore.

L'area della discarica ricade anche nella Zona S.I.C. IT8010006- Monte Maggiore (Siti di importanza comunitaria e progetto Bioitaly).

★ Discarica oggetto d'indagine

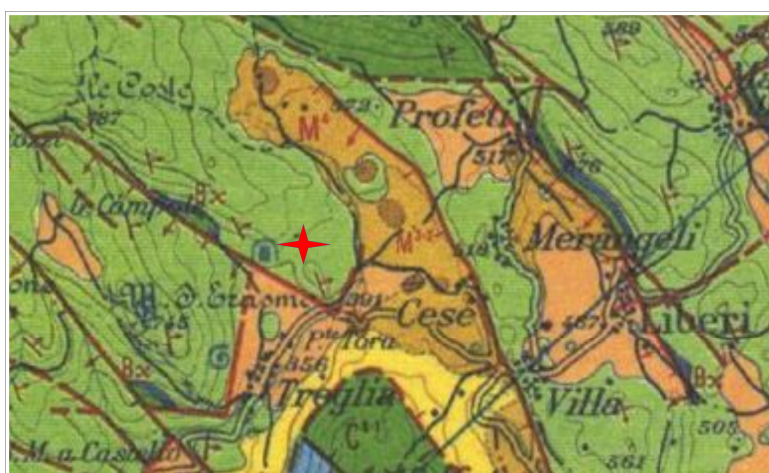
Fig.3. Stralcio F. 172 Carta Geologica d'Italia.

Dal punto di vista geologico, l'area di studio è cartografata nel foglio 172 “Caserta” della Carta Geologica d'Italia, le formazioni dominanti nell'area, sia in affioramento, che come substrato, sono le rocce carbonatiche (calcari e dolomie) del mesozoico (Cretacico in verde e Giurassico-Trias in blu in fig.3), esse si presentano intensamente fratturate, almeno nella porzione superficiale, e stratificate.

★ Sito della discarica.

Nelle valli e nelle depressioni si incontrano terreni di natura piroclastica, i quali sono ascrivibili alla formazione dell'Ignimbrite Campana, (39'000 anni dall'attuale), e presentano termini che spaziano dalle cineriti rimaneggiate al tufo compatto (colore arancio in fig.3).

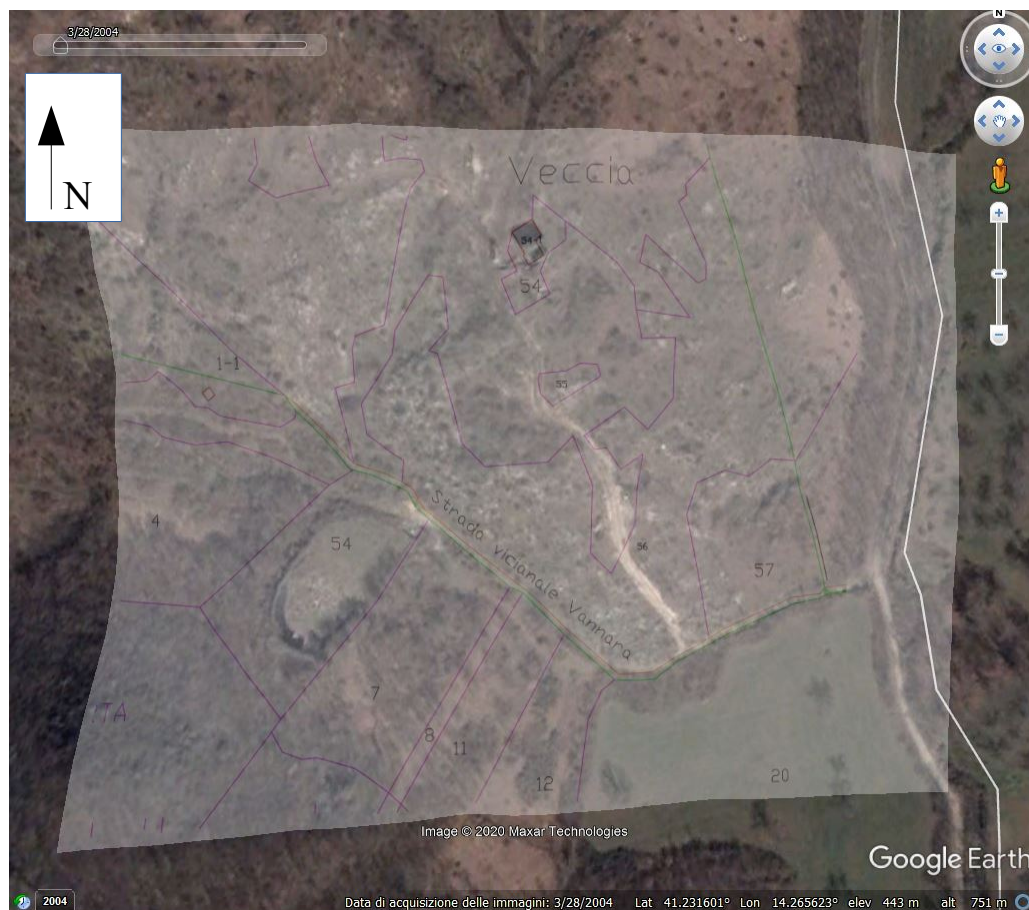
*Fig.5. Sovrapposizione estratto mappa catastale su immagine Google Earth anno 2004.*

La figura 5 ottenuta dalla sovrapposizione dell'estratto di mappa catastale con le immagini di Google Earth, mostra l'ubicazione della discarica sulla particelle n.54 del F.9 del Comune di Liberi. La particella è di proprietà del Comune di Liberi.

Morfologicamente il sito in origine si presentava in pendenza verso Nord-Ovest e quindi vi sono differenze di quote tra il fianco Sud-Est dove la discarica appare alla stessa quota del piano campagna della discarica ed il lato Nord-Ovest, dove il piano campagna si trova al di sotto del corpo discarica. Dalle foto si vede anche che la porzione Sud non venne completamente riempita di rifiuti.

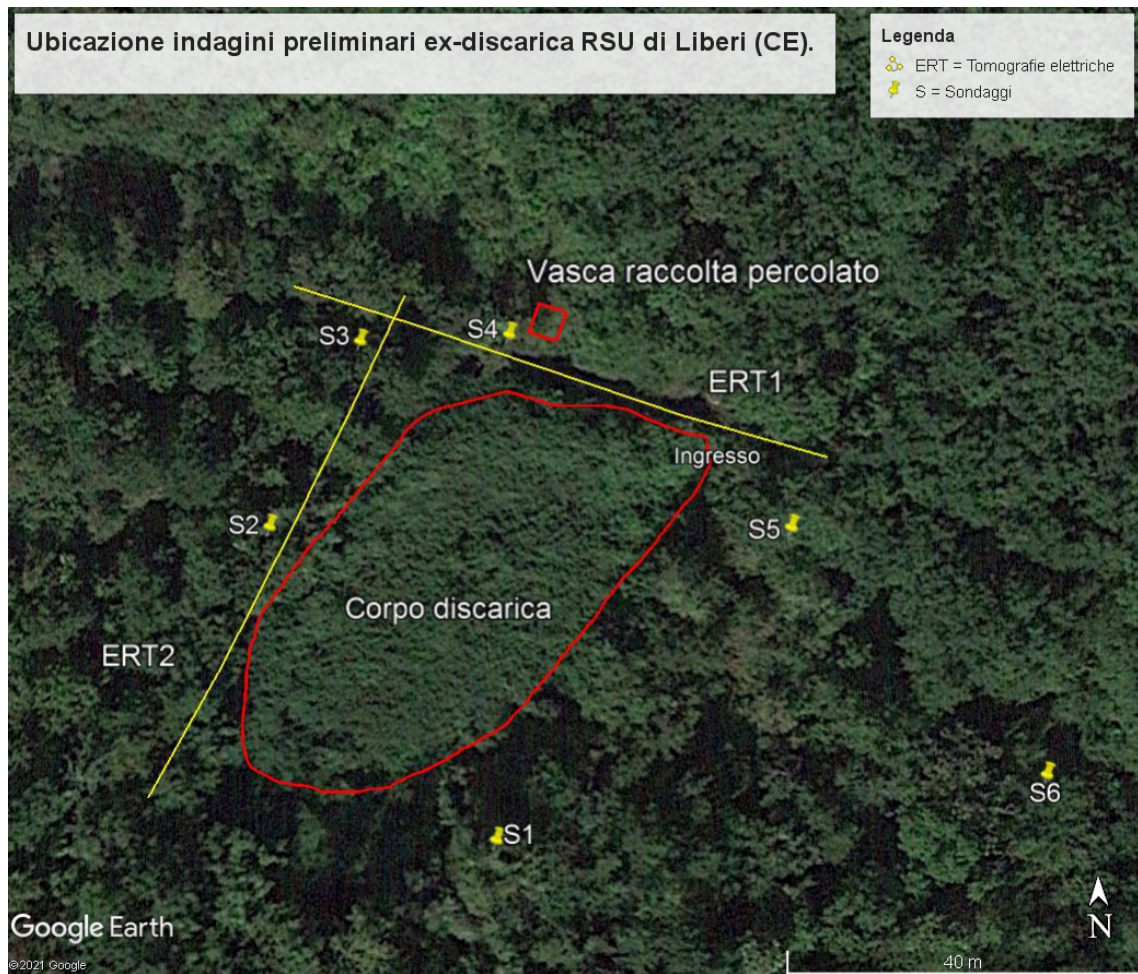
Fig.6. Immagine tratta Google Eart con l'ubicazione delle indagini effettuate.

Passando alla fase operativa della realizzazione della campagna d'indagini preliminari, sono emerse subito alcune problematiche. La prima è la presenza di una folla vegetazione arborea e di rovi (fig.6), che impedisce di avvicinarsi al perimetro della discarica per effettuare i carotaggi. La seconda é che mancando gli interventi di fine coltivazione, come regolarizzazione, geomembrana e copertura di terreno vegetale, ricoprimento in terra dei rifiuti, ossia, una sistemazione tale da consentire l'accesso in sicurezza agli operatori sul tetto della discarica, anzi, essendo presente una

fitta vegetazione di rovi, non è stato possibile posizionare gli stendimenti per le tomografie elettriche sul corpo della discarica. Esse sono state realizzate parallelamente alla recinzione sul lato Nord e sul lato Ovest della discarica, sono state effettuate queste scelte perchè lungo il lato Nord si è andati ad indagare la zona della vasca di raccolta del percolato, con la relativa tubazione di adduzione, lungo il lato Ovest (lato valle della discarica) con l'obiettivo di individuare fasce sature di terreno e quindi probabili zone di accumulo di liquidi provenienti dal corpo discarica.

Per quanto riguarda la disposizione dei sondaggi, partendo dal sondaggio S6 (punto di bianco), esso è stato realizzato a circa 50 metri dalla recinzione della discarica in un'area alberata e priva di rifiuti ad Est della discarica. Il sondaggio S1 in prossimità dello spigolo SE a 5m dalla recinzione e 10 dallo spigolo della stessa, il sondaggio S2 non è stato possibile effettuarlo nello spigolo a causa della difficoltà di accesso rappresentata dagli alberi, ma è stato spostato più verso il centro del lato Ovest. Tale scelta è dettata anche dal fatto che nella tomografia elettrica è stata evidenziata una fascia satura proprio dove è stato realizzato il sondaggio, inoltre, esso si trova al centro di un avvallamento geomorfologico e al di sotto del cumulo di rifiuti (circa 6m più in basso), distanza di 7-8m dalla recinzione. Sondaggio S3 in corrispondenza dello spigolo NO, non si riesce a capire la distanza dalla recinzione a causa della fitta copertura di rovi. Sondaggio S4 a 2,30m dalla vasca di raccolta del percolato e leggermente a valle di essa. Sondaggio S5 nelle vicinanze dello spigolo NE e dell'ingresso della discarica a 7-8metri dalla recinzione. Distanza tra S3 ed S4 di 18m.
