## **1. PREMESSE**

Nell'ambito della predisposizione del progetto definitivo dei lavori di "Messa in sicurezza permanente della discarica di Parapoti" nel territorio comunale di Montecorvino Pugliano, lo scrivente, con Determinazione del dirigente del Settore Ciclo Integrato delle Acque della Provincia di Salerno n° 1147/RG del 11.04.2011, è stato nominato quale componente del Gruppo Tecnico di Progettazione.

*MESSA IN SICUREZZA PERMANENTE DELLA DISCARICA DI PARAPOTI  
NEL COMUNE DI MONTECORVINO PUGLIANO  
Relazione geologico-tecnica*

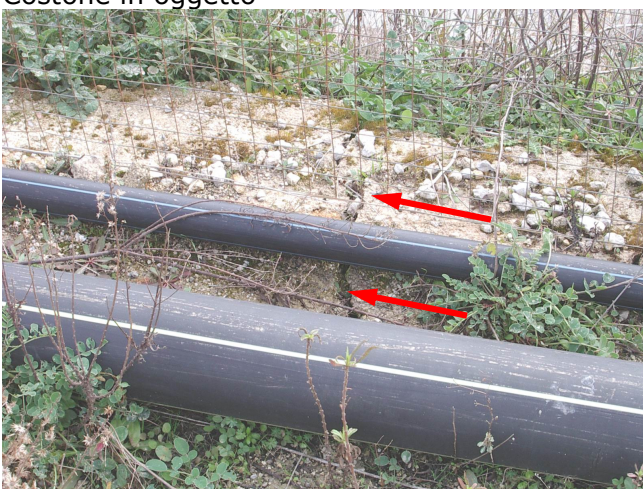
Costone in oggetto

Lesione

Dalla documentazione fotografica innanzi riportata è immediatamente evidente quale sia stata l'entità dell'evoluzione del fenomeno; le lesioni, che nel 2004 erano visibili ma di

Il fenomeno di ampliamento delle fessure è anche dovuto all'azione erosiva esercitata dalle acque superficiali le quali, in conseguenza della rottura del canale di gronda posizionato alla sommità del costone, vengono concentrate proprio in corrispondenza delle lesioni.

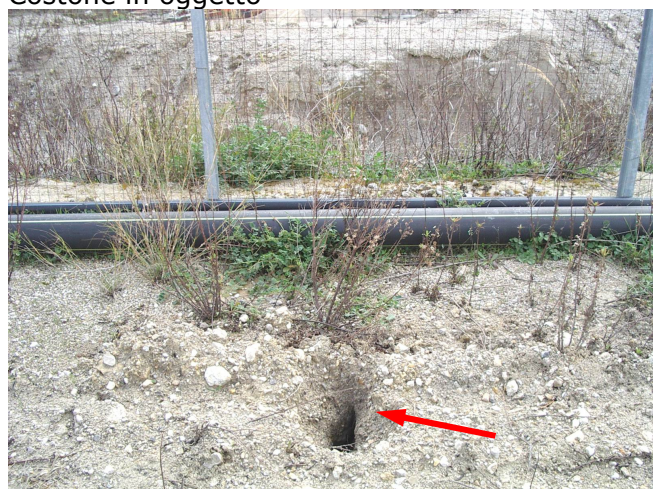
Lesione

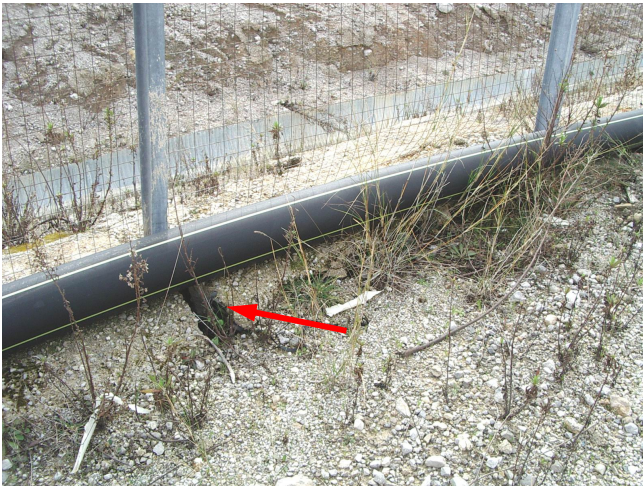
Lesione

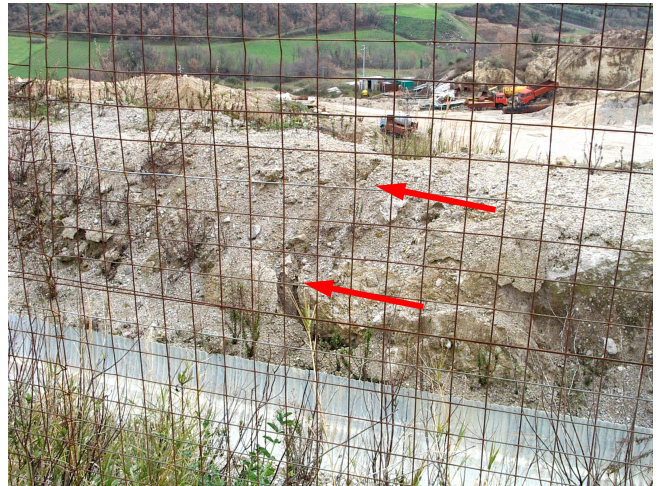
Lesione

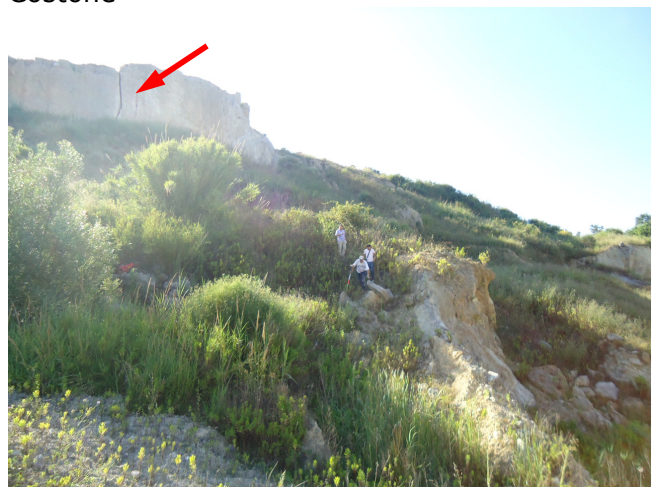
Costone con lesione principale

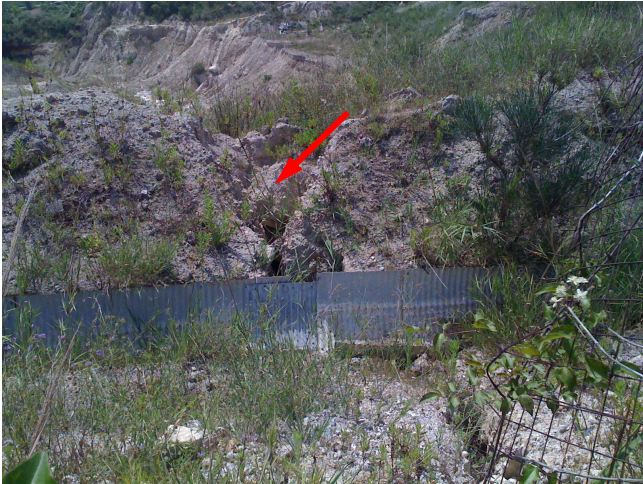
Lesione

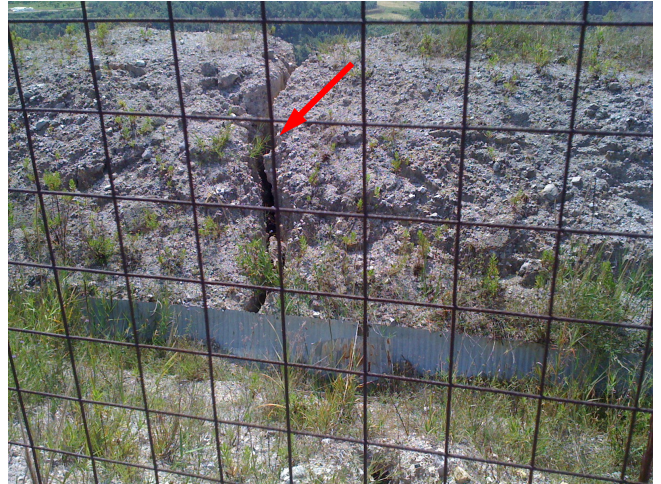
Lesione

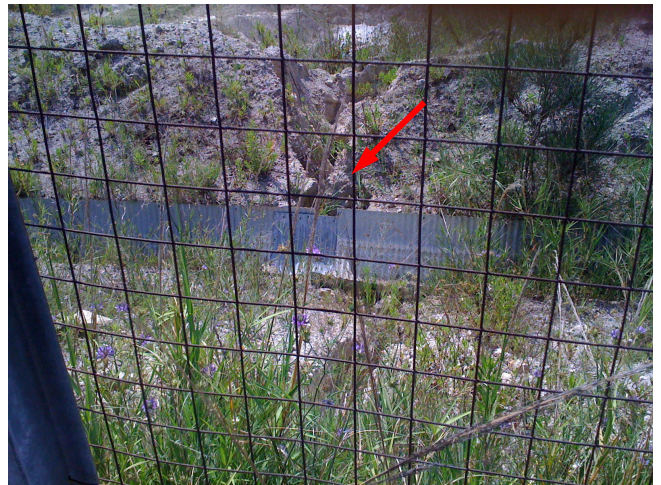
Lesione e canale di gronda disarticolato

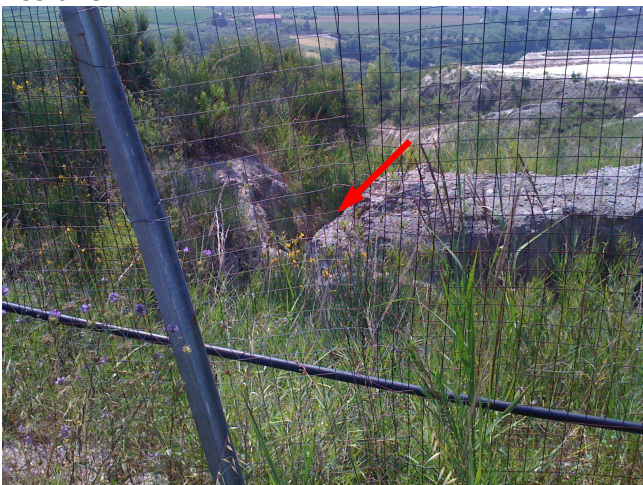
Lesione

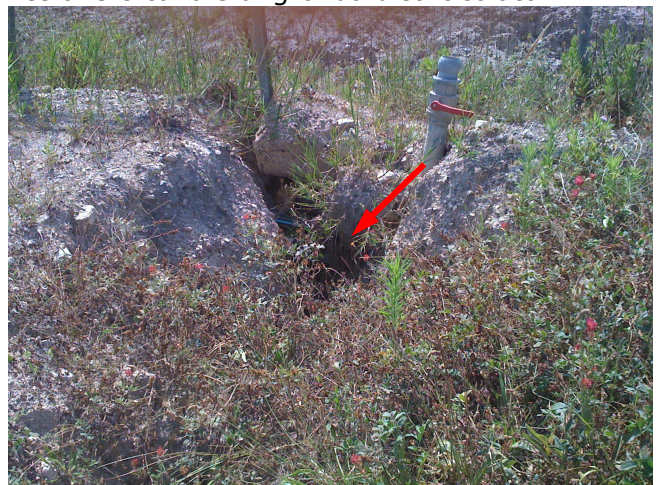
Lesione

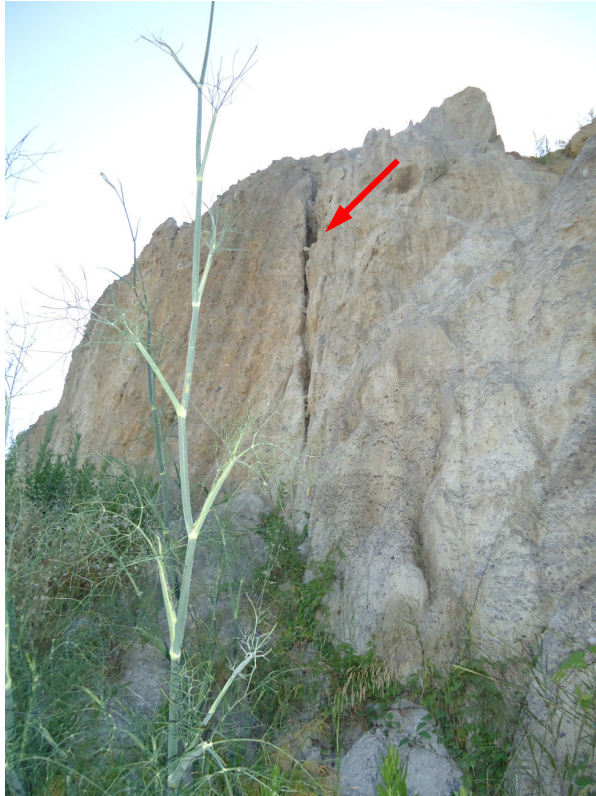
Lesione principale

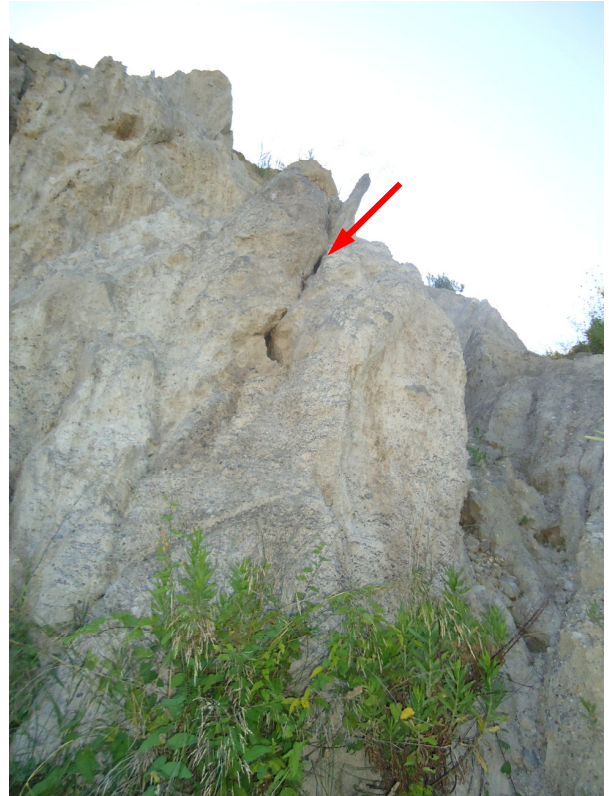
Lesione secondaria

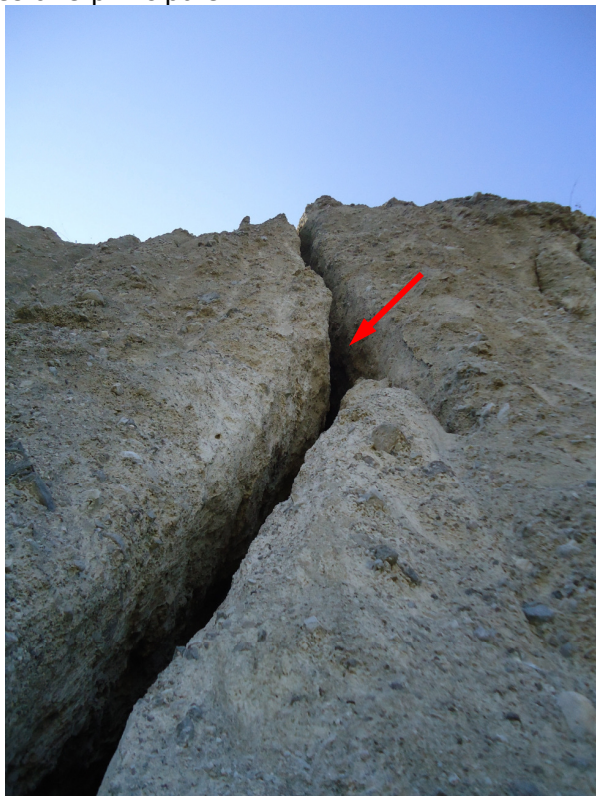
Lesione principale

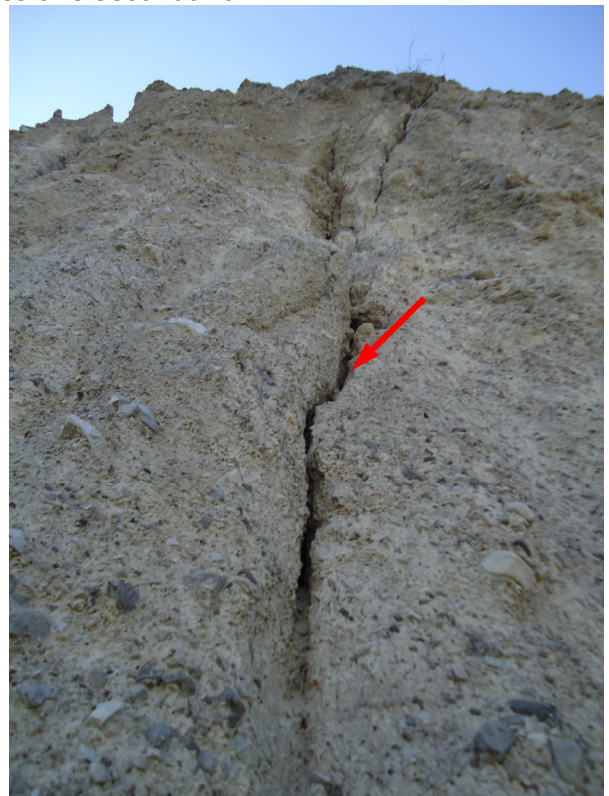
Lesione secondaria

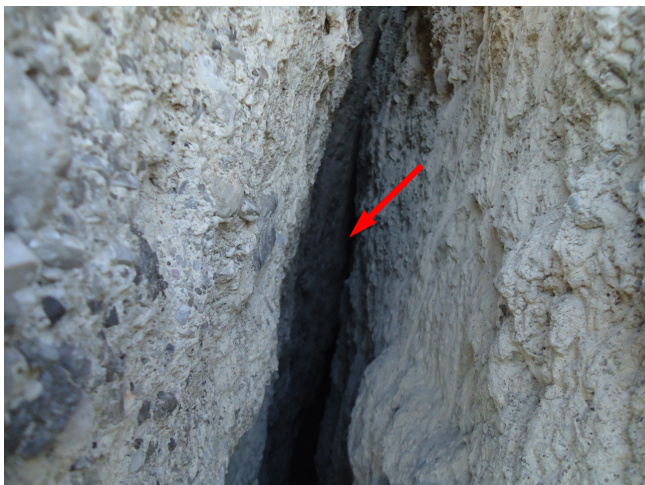
Lesione principale

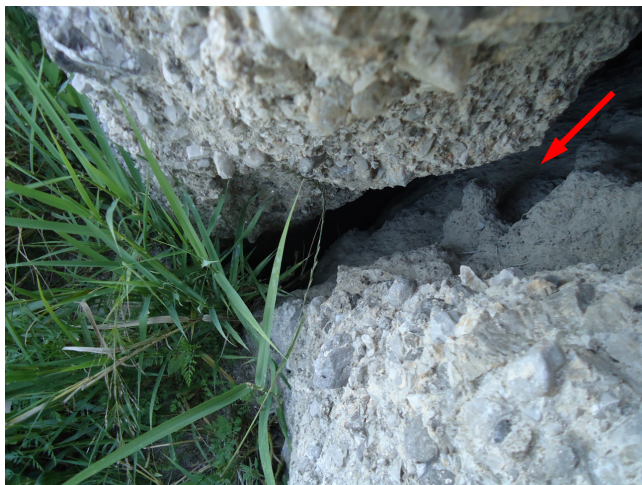
Lesione principale

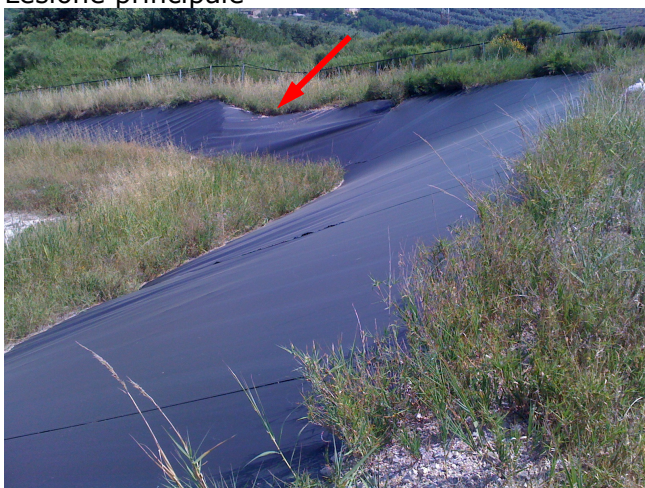
Cedimento strada di coronamento

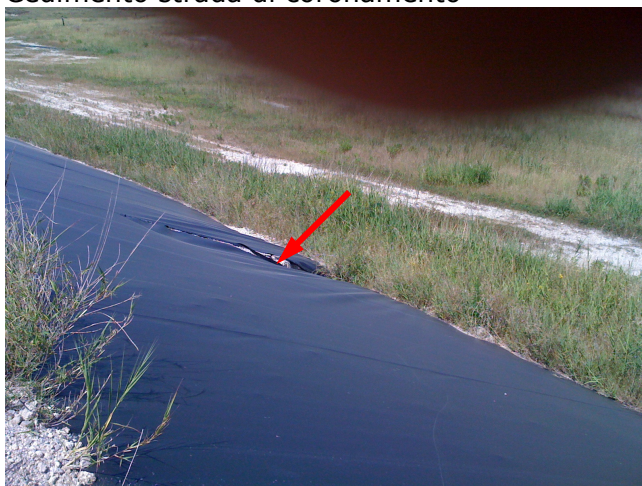
Rottura nel telo di impermeabilizzazione
