**OGGETTO:** Messa in Sicurezza della Ex Cava Suarez  
Via Tommaso De Amicis, 76 - Napoli

**Riferimento:** Ordinanza Sindacale n. 3 dell'8 agosto 2019

**RELAZIONE TECNICA  
DESCRITTIVA**

**DATA:** MARZO 2020

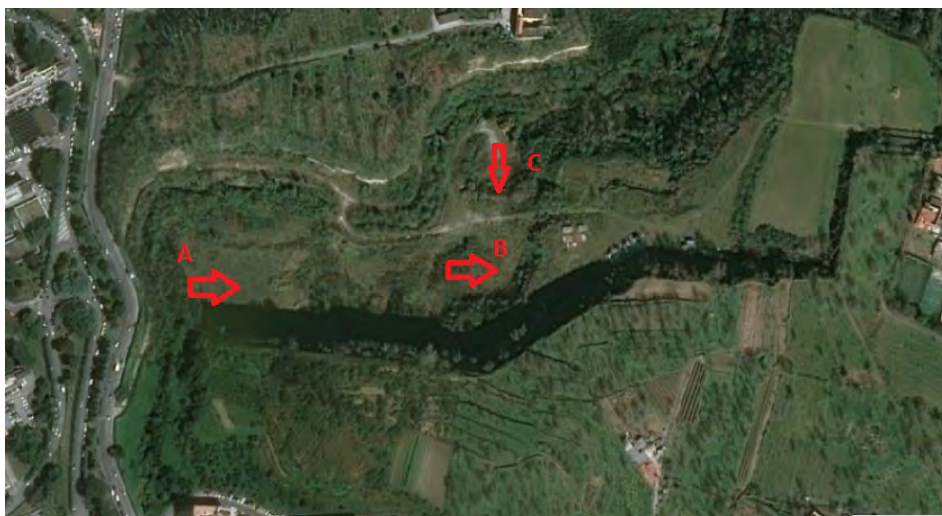
**Figura 1:** Foto della ex cava Suarez con indicazione delle aree sottoposte a Messa in Sicurezza (da Bing Mappe)

Le opere di Messa in Sicurezza saranno realizzate essenzialmente su due aree su cui sono stati depositati tre cumuli di materiale/rifiuto (foto 1).

In particolare la prima (A) occupa una superficie di circa 8000 ed quella relativa al sequestro del 2015 (vedi figura 1).

La seconda area è quella corrispondente ai cumuli relativi ai materiali/rifiuti derivanti dalla cava Cupa Tozzole e dai lavori della metropolitana; tali cumuli sono indicati in planimetria rispettivamente con le lettere B e C.

Le aree di intervento su descritte sono riportate sulla planimetria in allegato 2.

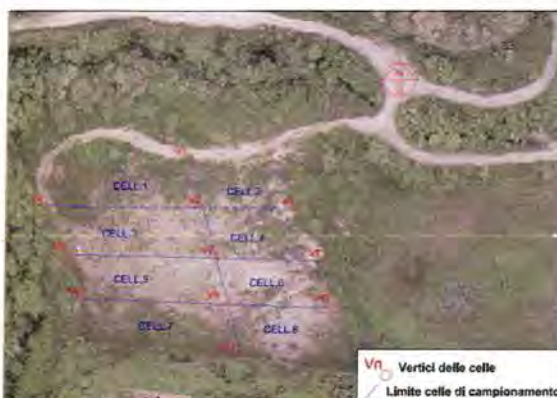
Figura 2: Individuazione dei vertici della cella di campionamento sul cumulo

1. La prima di circa 8000 m<sup>2</sup> avente uno spessore, confermato da Arpac, non superiore a 1.30 m, oggetto di sequestro cautelativo nel 2015 e successivamente oggetto di attività di campionamento eseguita nel maggio 2016; si ricorda che per l'esecuzione di quest'ultima e si è provveduto a suddividere il cumulo in 8 "celle" aventi area di circa 1000 m<sup>2</sup> (vedi figura 2).
