# COMUNE ASCEA

**LAVORI DI BONIFICA E MESSA IN SICUREZZA DELLA EX DISCARICA COMUNALE  
SITA ALLA LOCALITÀ “SANTA MARIA PORTAROBA”**

## PROGETTO ESECUTIVO

**RELAZIONE TECNICA GENERALE**

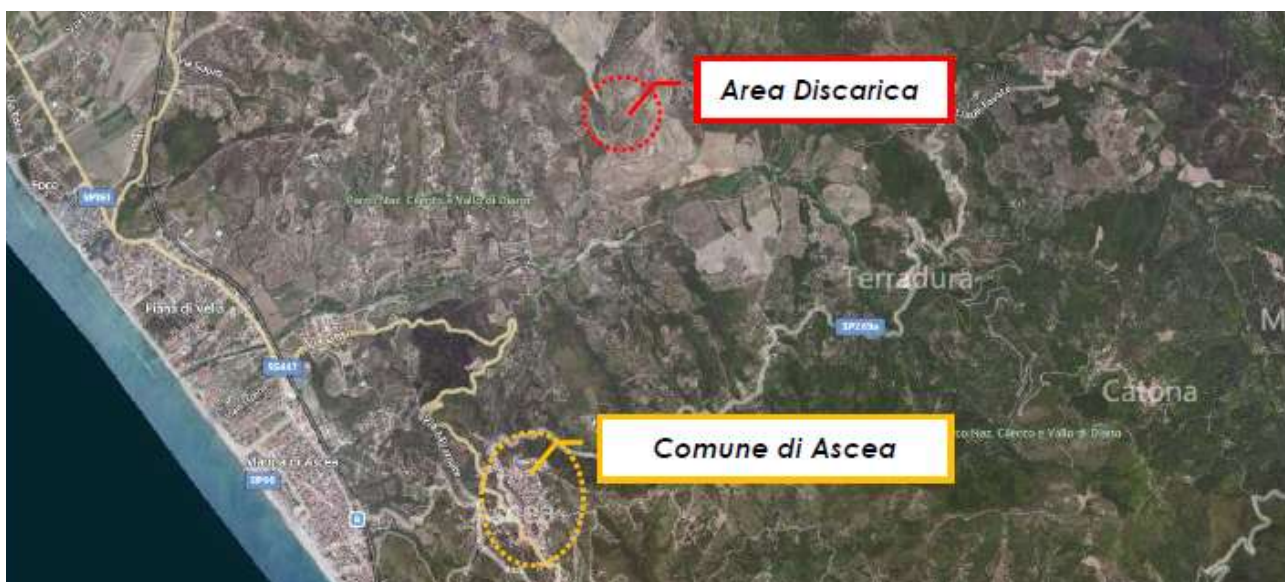
L'impianto in oggetto ricade nel Comune di Ascea come rappresentato nella seguente immagine satellitare:

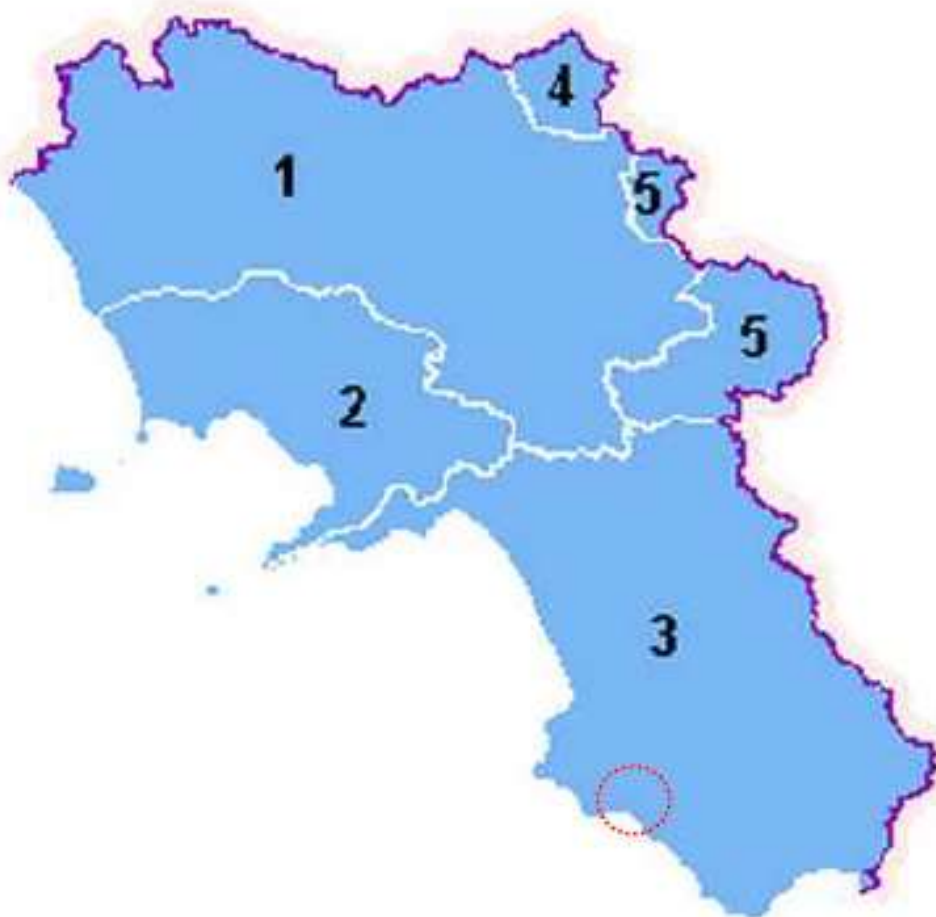
Il territorio comunale ricade all'interno del bacino idrografico Campania Sud (ex Sinistra Sele):

1. *Nazionale Liri-Garigliano e Volturno*
2. *Regionale della Campania Centrale*
3. *Regionale Campania Sud ed interregionale per il Bacino Idrografico del fiume Sele*
4. *Interregionale dei fiumi Trigno, Biferno e Minori, Saccione e Fortore*
5. *Regionale della Puglia*

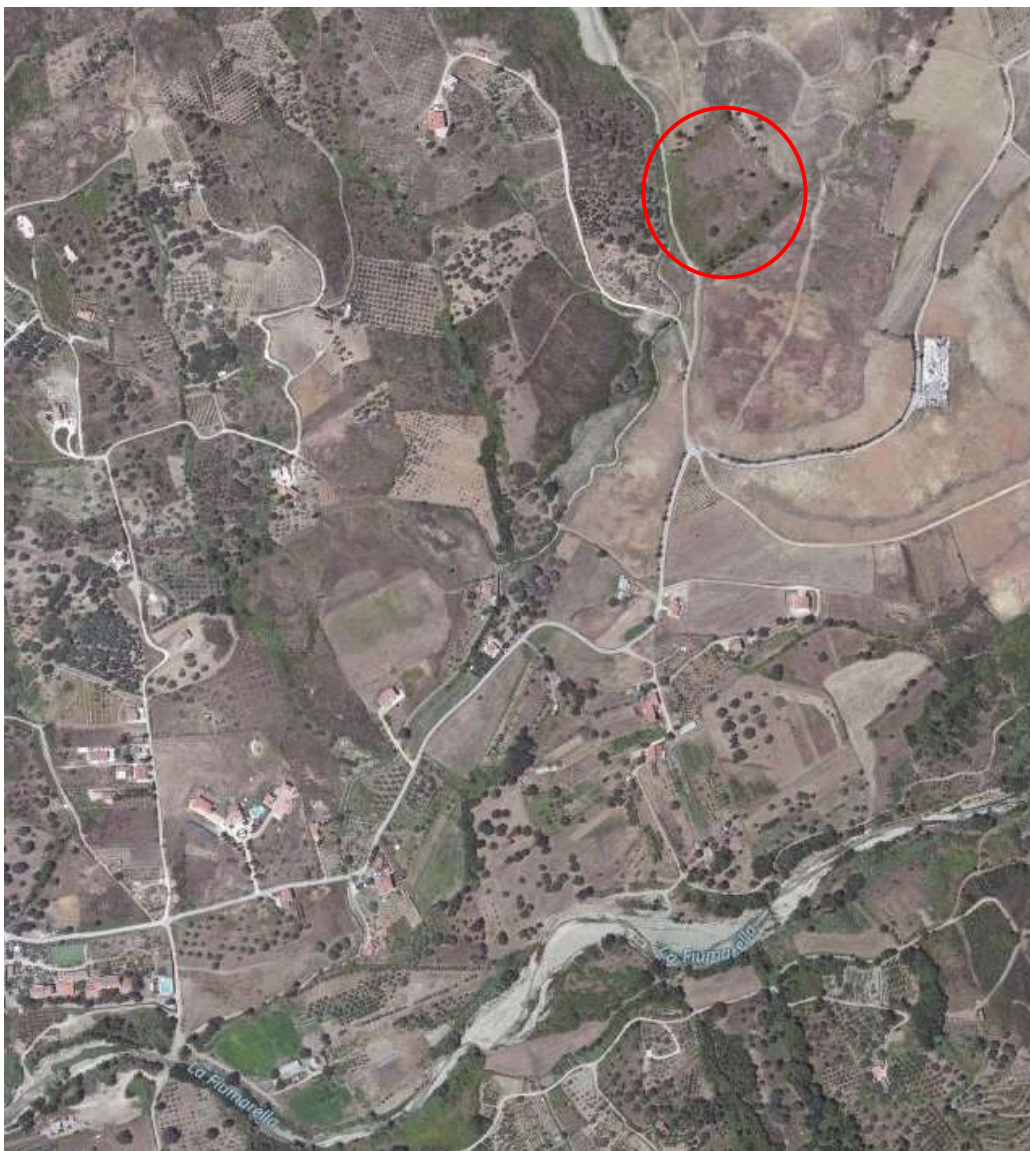
Il sito in esame di forma pressoché quadrangolare e compreso tra le incisioni naturali del Vallone S. Elia, esso presenta una forma quadrangolare larga circa 120 m e lunga circa 120 m per una superficie complessiva di circa 15.000 mq.

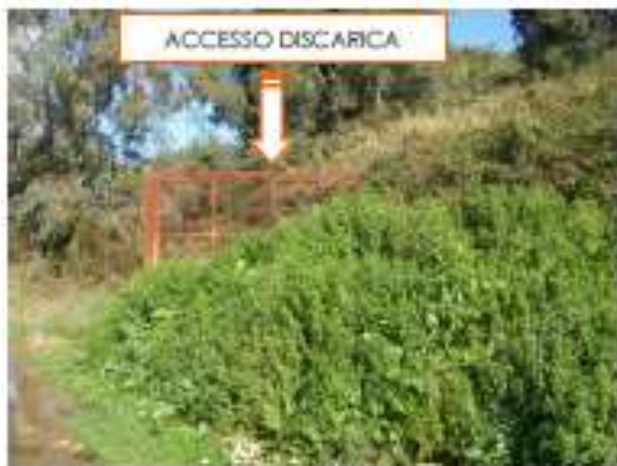
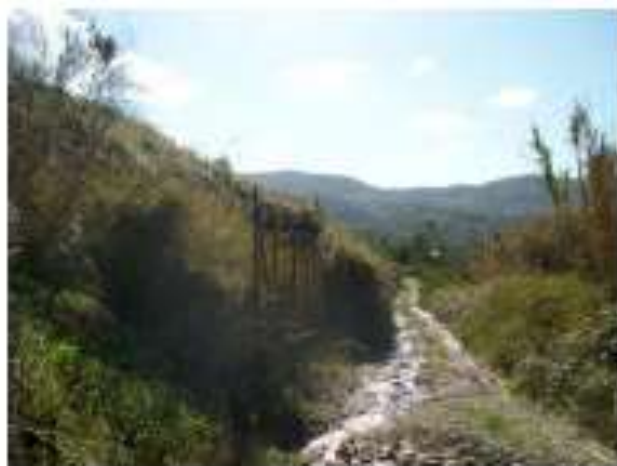
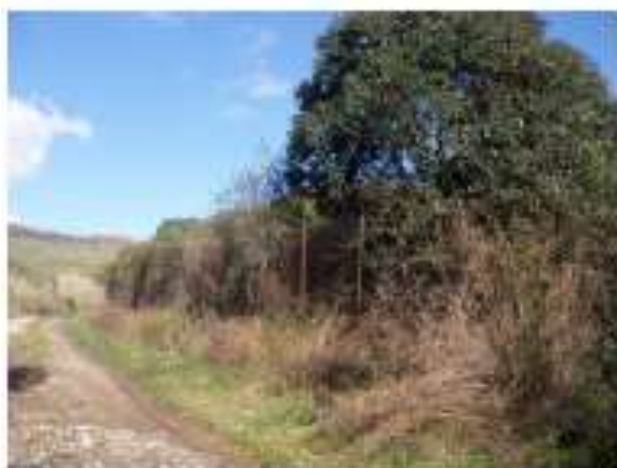
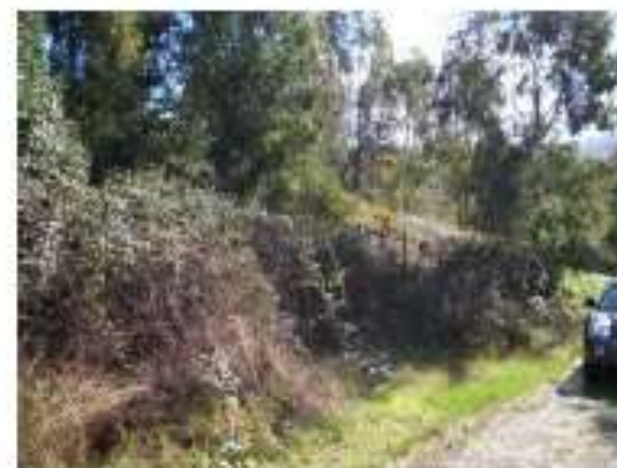
Il sito risulta parzialmente delimitato da una recinzione metallica su basamento murario in cls in corrispondenza della stradina interpoderale di accesso. Allo stato attuale i rifiuti sono coperti da uno spessore di terreno vegetale in genere non inferiore ai 2 m (come desunto dalle indagini effettuate secondo le indicazioni del Piano di Caratterizzazione), su cui è attecchita nel tempo una fitta vegetazione di tipo erbaceo ed arbustivo con prevalenza di rovi (*Rubus ulmifolius* S.).
