**PROVE IN SITO**

sulle AREE "A1" e "A2"

della DISCARICA COMUNALE

**Comune di Prignano Cilento (SA)**

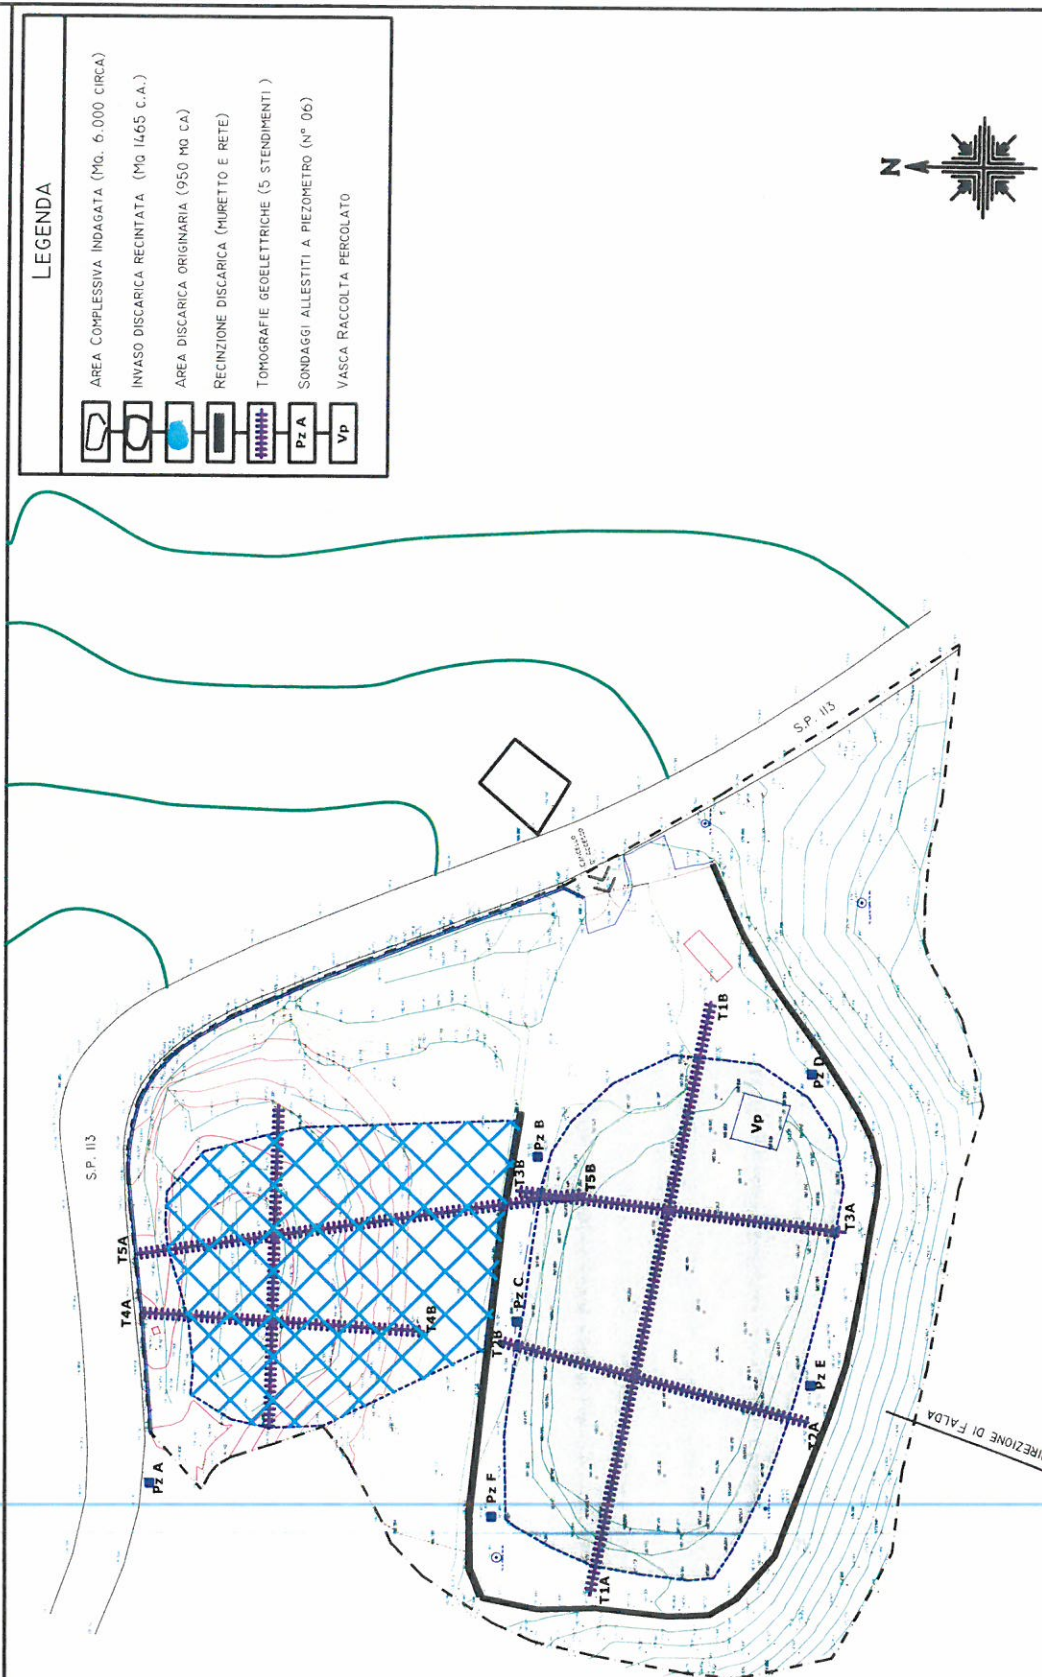
Tavola n°

**PLANIMETRIA DEL SITO  
CON PROVE TECNICHE**

Planimetria dello stato dei Luoghi - Piano Quotato in scala 1:500 con indicazione delle indagini eseguite nel Piano di Caratterizzazione

- planimetria del sito con indicazione delle prove tecniche effettuate ..... Tav.n.1
- colonne stratigrafiche ..... Allegato n.1
- documentazione fotografica ..... Allegato n.2
- esecuzione ed elaborazione "Goeletriche" ..... Allegato n.3
- analisi di laboratorio "Geotecniche" ..... Allegato n.4
- elaborazione "Slug Test" ..... Allegato n.5
